長崎県川棚町を流れる川棚川の最下流部にある頭首工での改良工事

13 時間で施工完了の事例（2 月 3 日午前 10 時半施工開始，2 月 4 日午後 4 時施工完了）

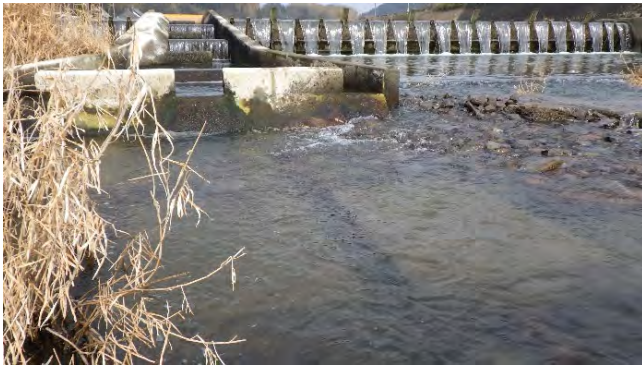
改善前の右岸側の魚道下流端の状態

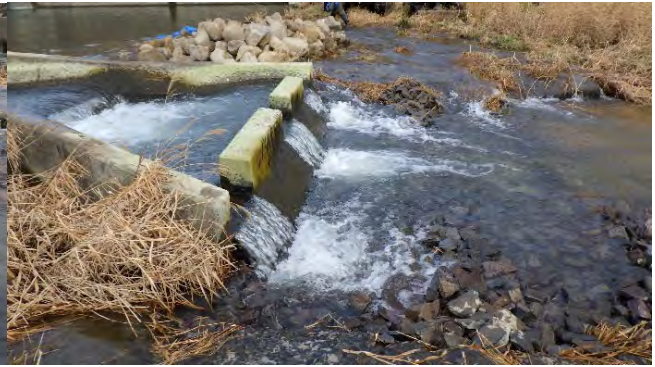
改善前の左岸側の魚道下流端の状態

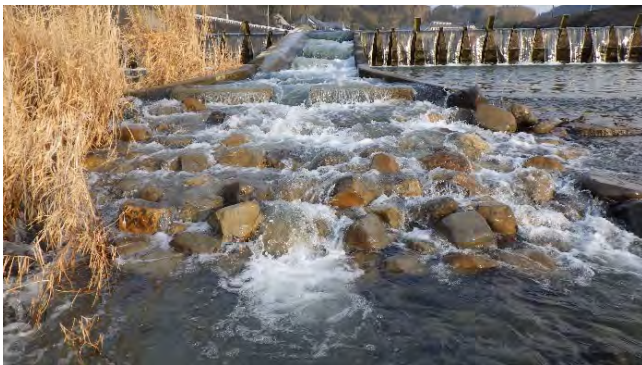
改善後の右岸側の魚道下流端の状態

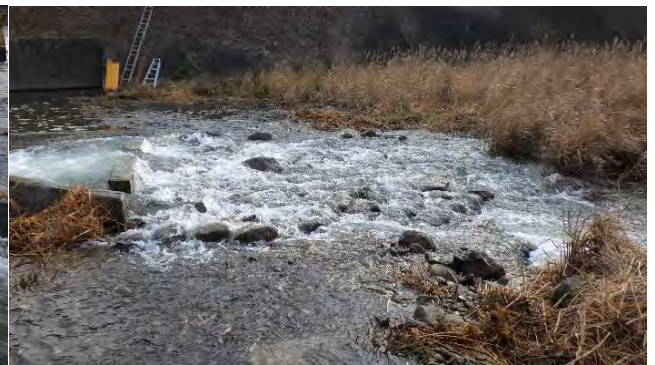
改善後の左岸側の魚道下流端の状態

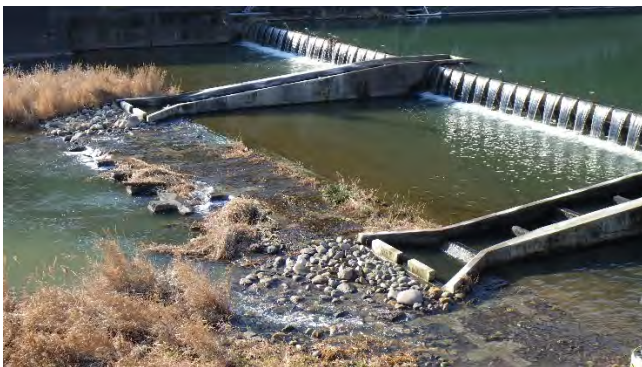
石組み施工完了直後の状態

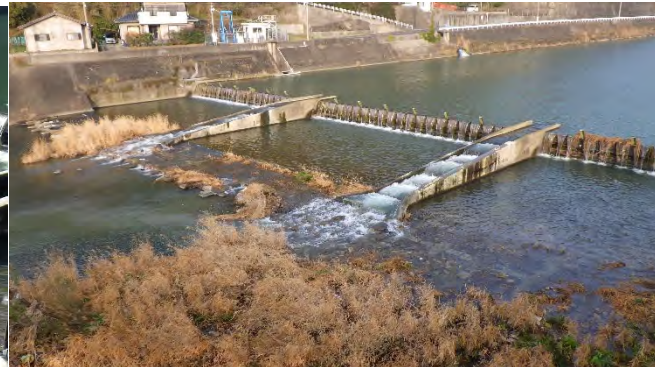
施工完了翌日の魚道に通水した状態
