魚道設置の順応的管理と新設効果

流域生態研究所 主任研究員 秋山 泰祐
(新太平洋建設(株) 技術顧問)

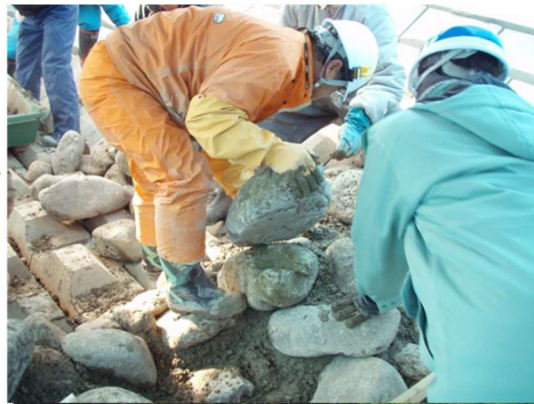
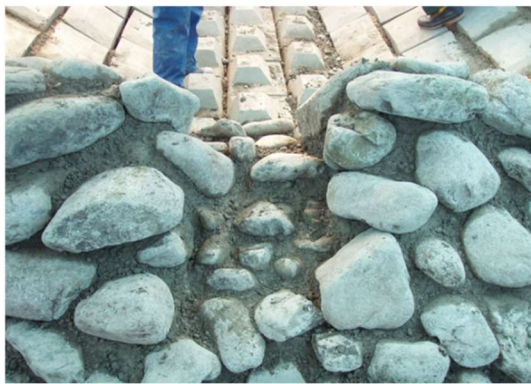
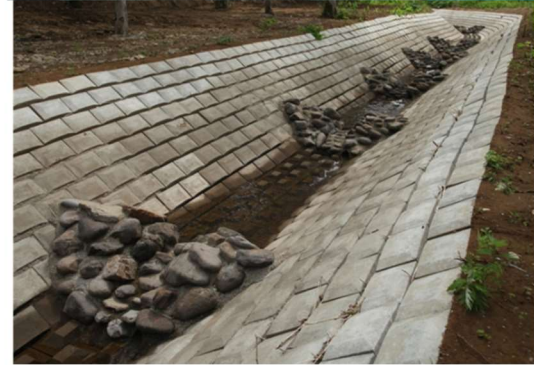
写真-3 ペンケニウプ川試験魚道

試験魚道での石組みの状況は、写真-3に示すとおりコンクリートブロックによる水路の設置と隔壁部を自然石Φ約30~60cmを利用しながら組み上げた。

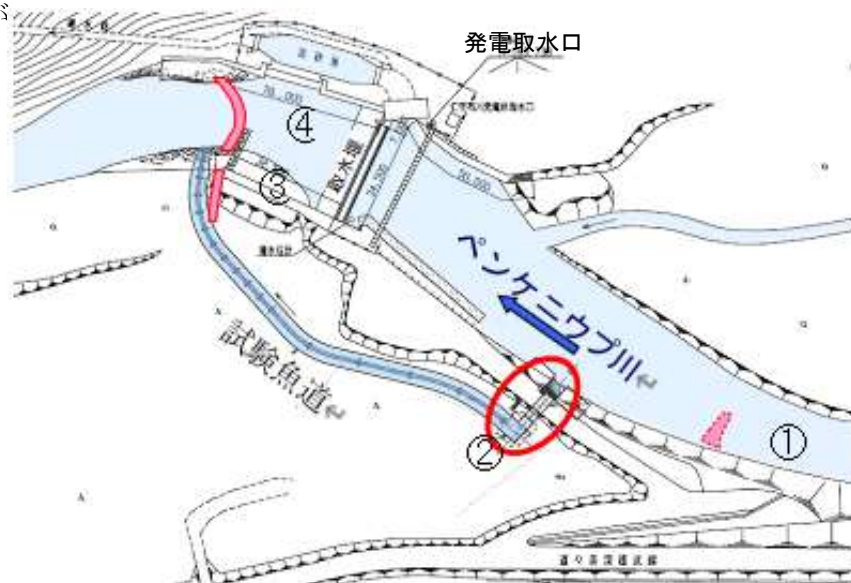
図-2 平面図

図-2 に示すとおり試験魚道は、取水堰の構造物を左岸側に迂回する河川敷地内に平成22年3月に設置したが、①本川から魚道上流端での流れの調整、②魚道上流部の函渠内流量の制御（隔壁の増設）、③魚道下流部の法肩保護、④取水堰直下への迷入防止、の各対策を行う必要が生じた。

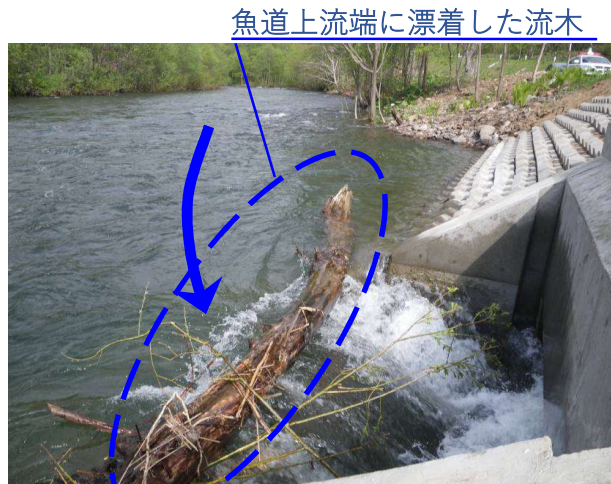
写真-4 改善前 H22.6.1

写真-4 に示すとおり本川の流れが魚道上流端に向かっていているため、魚道の上流端に流木が漂着し、魚道が閉塞してしまう状況となった。

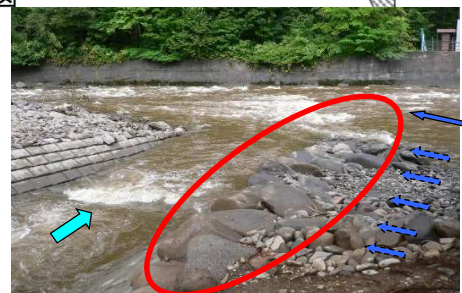
写真-6 改善後 H22.6.1

出水時に取水堰からの越流水により、魚道下流部の法肩が洗堀され、一部が浸食された。

このため、洪水時の越流水による法肩部の保護のため、写真-6 のとおり自然石を設置した。
