令和4年度魚道ワークショップ話題提供要旨

一級河川一雲済川の概要と多自然川づくりの取り組みについて

話題提供者：静岡県袋井土木事務所

新たな取組～石組み水制～

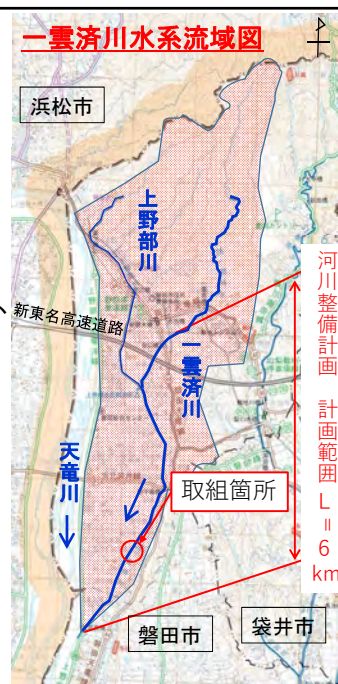
一雲済川 河川整備計画概要

◇流域面積	A= 19.68km ²
◇計画河川幅	D= 約37m
◇計画河川勾配	i= 1/550
◇計画流量	Q= 230m ³ /s

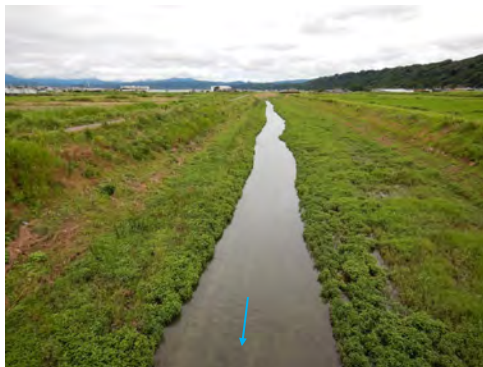
多様な水生生物が生息しにくい環境

- ▶直線的な河道で流速に変化がない。
- ▶河床の礫径が均一であり、水性生物の生息環境が単一的になっている。

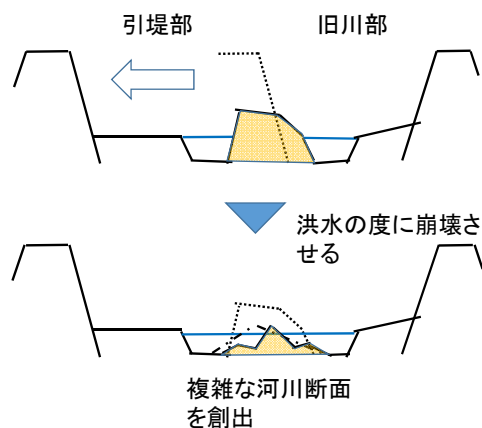
ケース① 残した旧堤を崩して多様な流れを作る(H27)

▶引堤工事において
従前のみお筋を残し、
**旧堤防部分を洪水の度に
自然崩壊させる**ことで
複雑な河川断面を創出

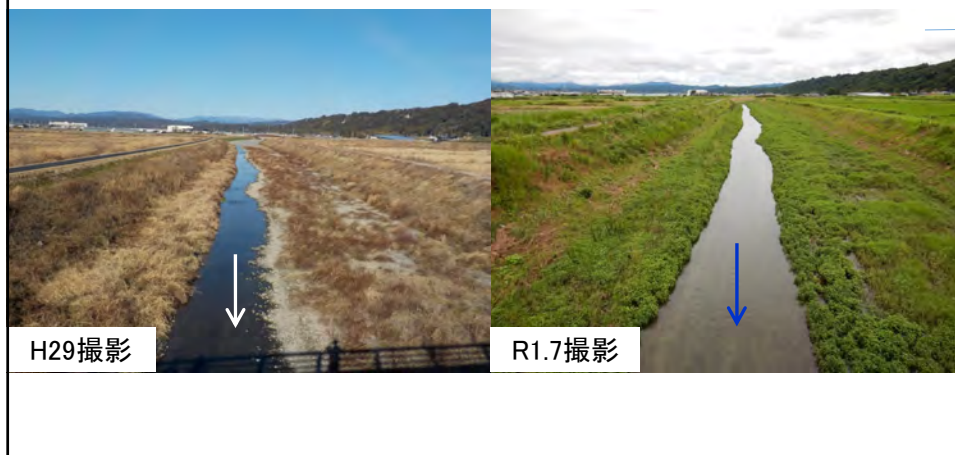
ケース② 「直線」のみお筋形成(比較区間)(H28)

直線区間ではみお筋が固定化(単調な流れ)

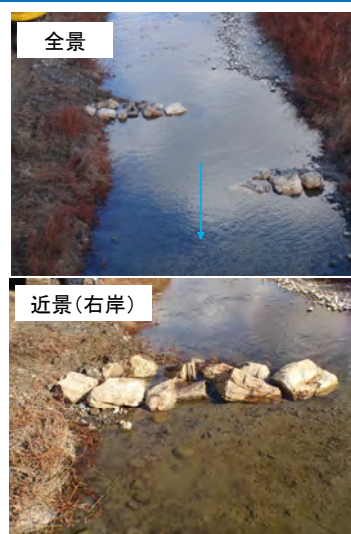
石組み設置直後（令和2年12月）¹⁸

水の流れに“変化”を与えるため、石組み水制を設置

石組み設置の考え方

- ◇みお筋の上下流・左右に2列配置
- ◇天端の落差は10cm
- ◇巨石の直径は40～50cm
- ◇小規模の洪水時でも水面下に石が完全に潜らず、水面に沿う流れが形成される高さに設置

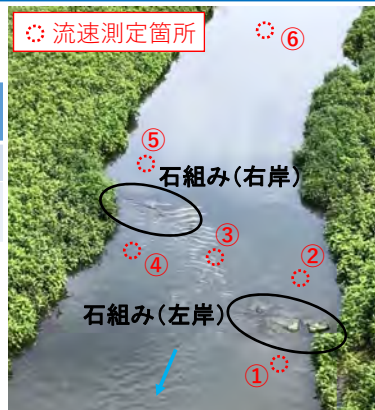
流速への影響を図るため、現地で流速を測定

多様な流れが形成されていることが確認できた。

計測日:令和3年9月22日 天候:晴れ 水深:30cm

石組み (左岸)		石組み 中間	石組み (右岸)		石組み なし
	①	②	③	④	⑤	⑥
流速 (m/s)	0.079	0.130	0.307	0.246	0.353	0.353

箇所①	水面付近	底面付近
流速 (m/s)	0.317	0.050

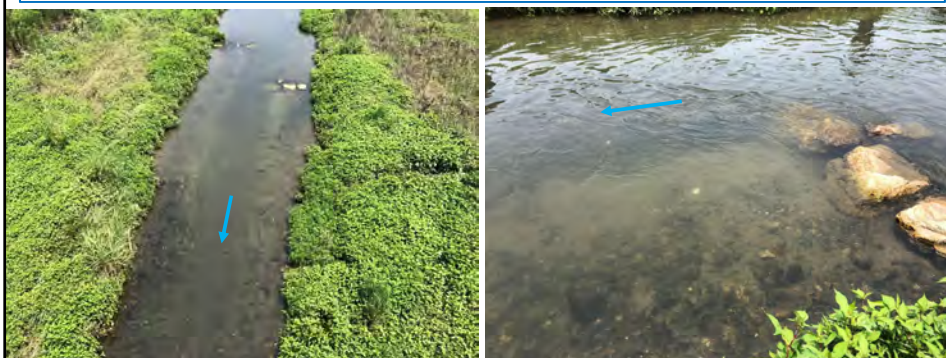
石組み設置から約半年後の状況 (令和3年6月)

河床形態への影響を観察

- ◆石組みの周辺に砂が安定的に堆積していた。
- ◆複数回の出水後においても、石組みは変動せず、石組み周辺の河床は安定していた。

- 変化に富んだ水の流れが形成されたことにより、砂の堆積が進行し、様々な粒径の河床材料が確認されるようになった。
- 水の流れや河床材料が多様化することにより、多種の水生生物に適応した水辺環境が創出されることが期待される。

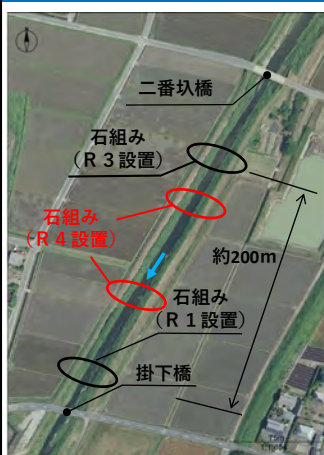
設置直後(令和4年2月)

上流側に石組み水制を追加

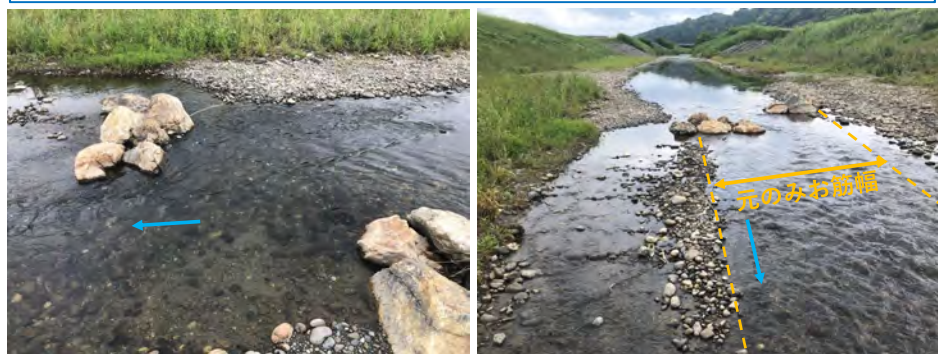
石組み設置から約3カ月後の状況（令和4年5月）

石組みによる周辺の変化を観察

- ◆石組みの周辺に砂が堆積していた。
- ◆石組み周辺の水の流れが変化し、みお筋が変動していた。
